4.05.- Intervención Arqueológica en el Atrio de la Iglesia Parroquial de Verdelpino de Huete, Cuenca

Luis Andrés Domingo Puertas,
Jaime Max Magariños Sánchez, José Ignacio Gallego Revilla
y F. Javier García González

TOLEDO 2007

actas de las II JORNADAS de
ARQUEOLOGÍA
de Castilla-La Mancha

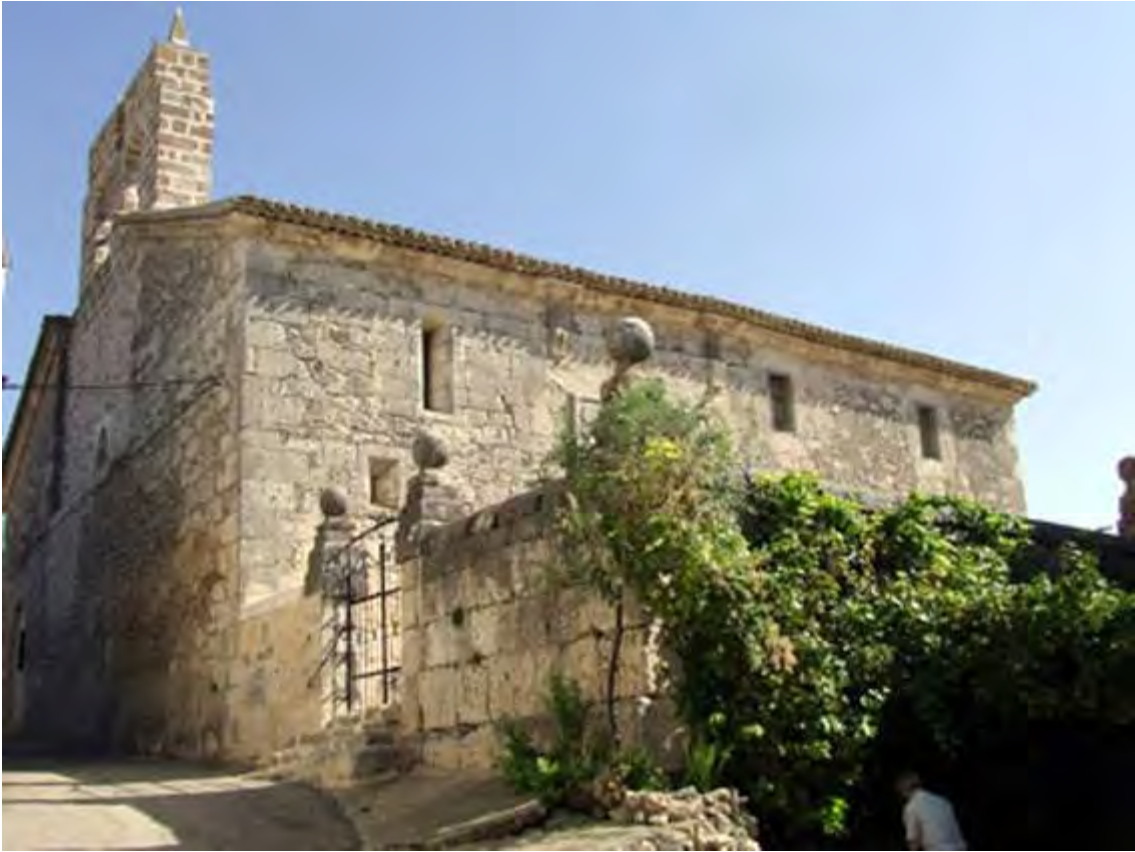
Fig. 1. Vista general de la Iglesia Parroquial de Verdelpino desde el suroeste.

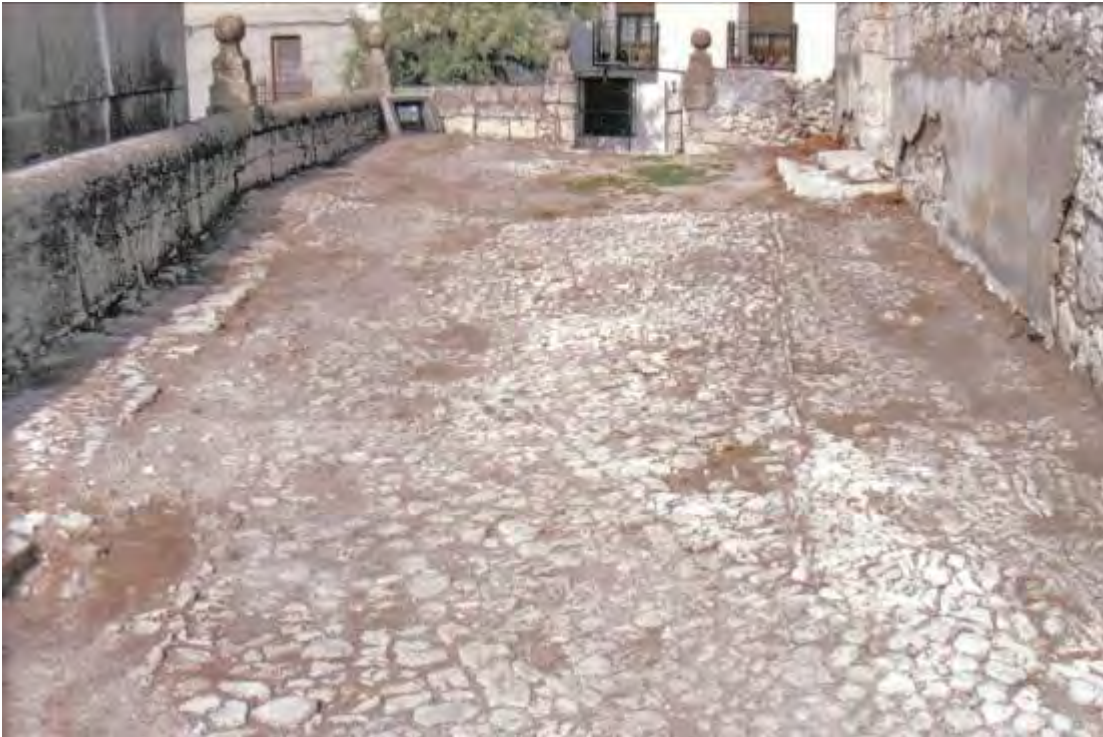
Fig. 2. Vista del sector sur del atrio tras la limpieza del empedrado.

El atrio disponía de un pavimento empedrado realizado con piedras de pequeño y mediano tamaño de caliza y arenisca. Cuando iniciamos la intervención, este empedrado mostraba graves daños producidos por el abandono de este espacio y su nulo mantenimiento que habían hecho que grandes cantidades de sedimento aerotransportado se depositase sobre el mismo y prácticamente lo cubriese, lo que a su vez favoreció el crecimiento de hierbas y vegetación. Pero los daños más agresivos sufridos por el empedrado se había debido a las obras incontroladas realizadas en las últimas décadas. El alumbrado exterior de la iglesia, la acometida de luz y agua corriente al interior y otras intervenciones, habían hecho desaparecer más de la mitad del pavimento, según pudimos comprobar tras la excavación y limpieza del mismo.

Durante los últimos años, este espacio había sufrido un progresivo abandono; la ausencia de mantenimiento había hecho que, por todas partes, se acumulasen depósitos de tierra y brotasen hierbas en los intersticios del empedrado. Con el atrio en este estado, no era posible valorar la superficie total conservada, aunque era perceptible a simple vista que este había sufrido daños irreparables ocasionados por las obras de instalación del cableado de la iluminación exterior realizadas años atrás. Los daños más palpables que estas obras habían provocado, corresponden a la realización de una zanja que recorría buena parte del atrio, pero también era evidente la desaparición de grandes porciones del suelo frente a la entrada principal de la Iglesia y en otras zonas puntuales.

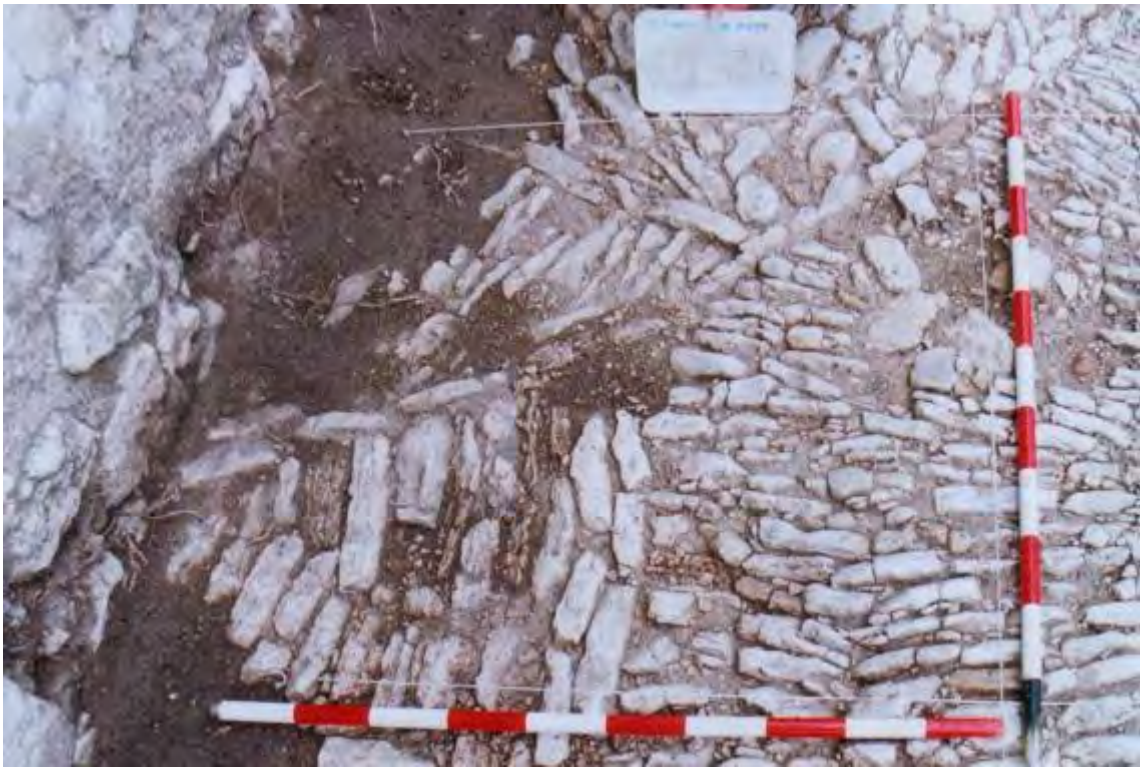
Fig. 3. Detalle del pavimento empedrado durante su documentación.

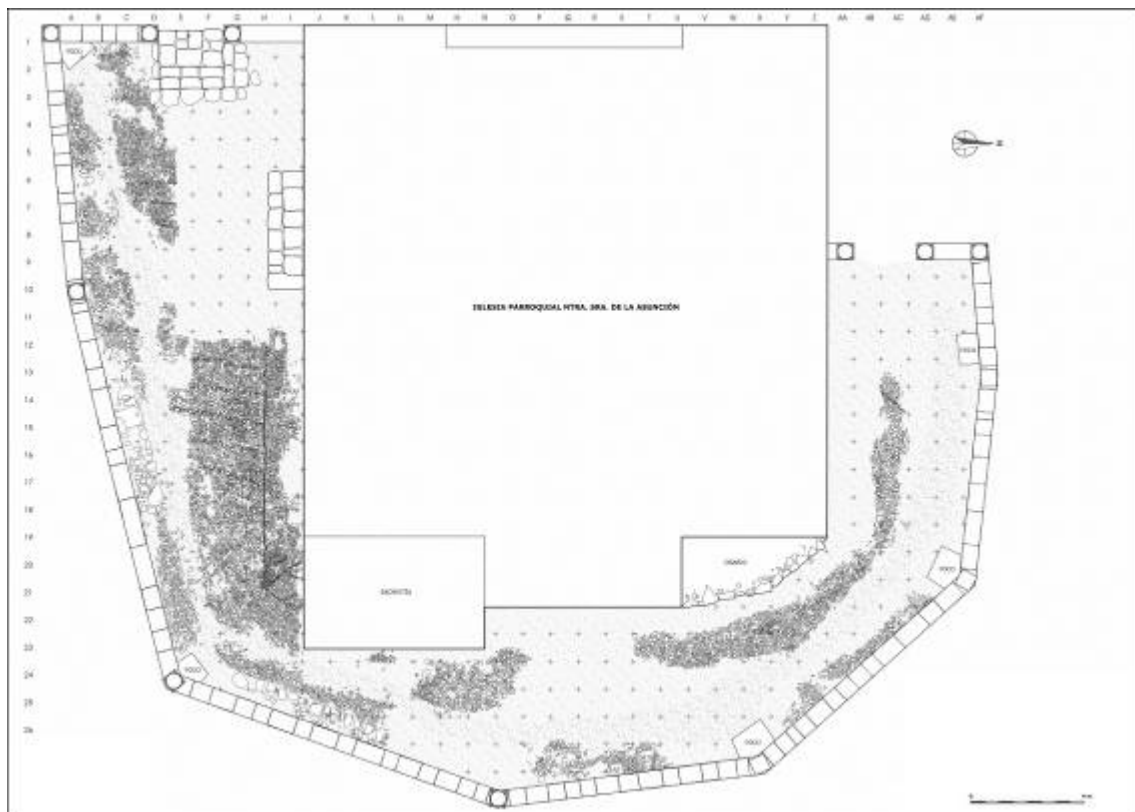
Fig. 4. Plano general del atrio con las partes conservadas del pavimento.

Lo que sí es indudable es que el empedrado, cuyos restos se han podido documentar en esta intervención, es posterior al desmantelamiento del cementerio de la zona del atrio, hecho que, como hemos dicho ya, hay que fechar en un momento indeterminado de la primera mitad o mediados del siglo XIX. El empedrado que se construye en ese momento, aunque tosco, muestra un cierto gusto en la composición de motivos geométricos y adapta la funcionalidad de su uso como pavimento y vertiente para el agua, con la configuración de un nuevo espacio urbano en torno al edificio más importante del caserío. Según algunas informaciones orales recabadas entre los vecinos de Verdelpino, parece ser que se conocen motivos decorativos similares a los del engujarrado del atrio de Verdelpino en suelos que se conservan en casas particulares de Huete, que datan de la misma época.

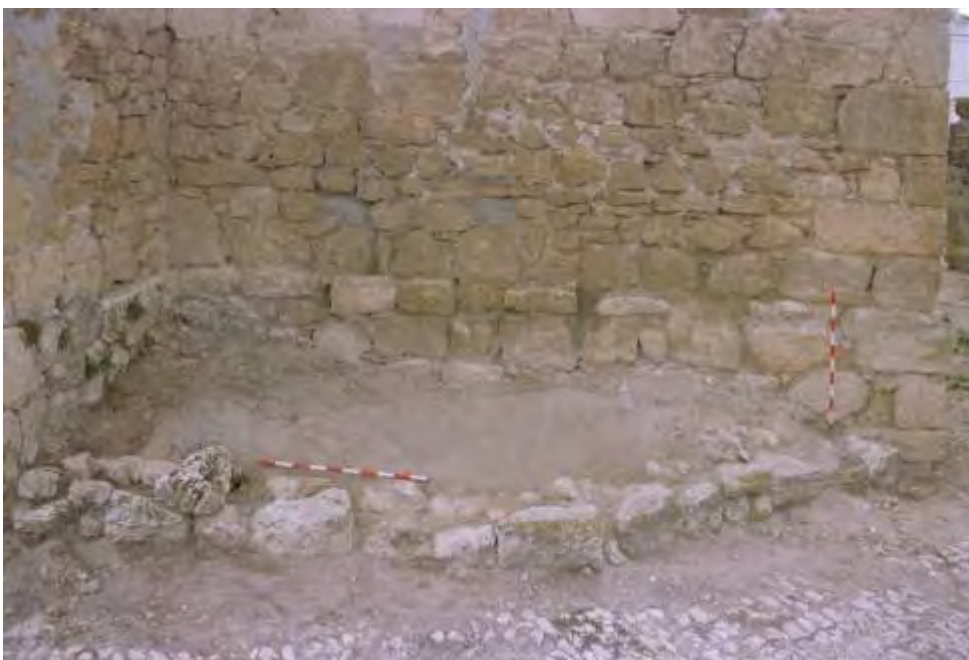
Fig. 6. Vista general del osario.

Tampoco podemos precisar si la construcción del osario, se produce en el momento mismo del traslado del cementerio para sanear la zona del atrio o si dicha estructura había sido construida con anterioridad durante el uso de ese espacio como cementerio para ir depositando los huesos de fosas que se iban limpiando para dejar nuevos espacios de enterramiento. Nos inclinamos a pensar, dado también el estado de colmatación del propio osario, que en un momento dado el cementerio se traslada a la zona del actual frontón, donde se han documentado recurrentemente restos humanos.
